2023 年 10 月零星工程技术方案

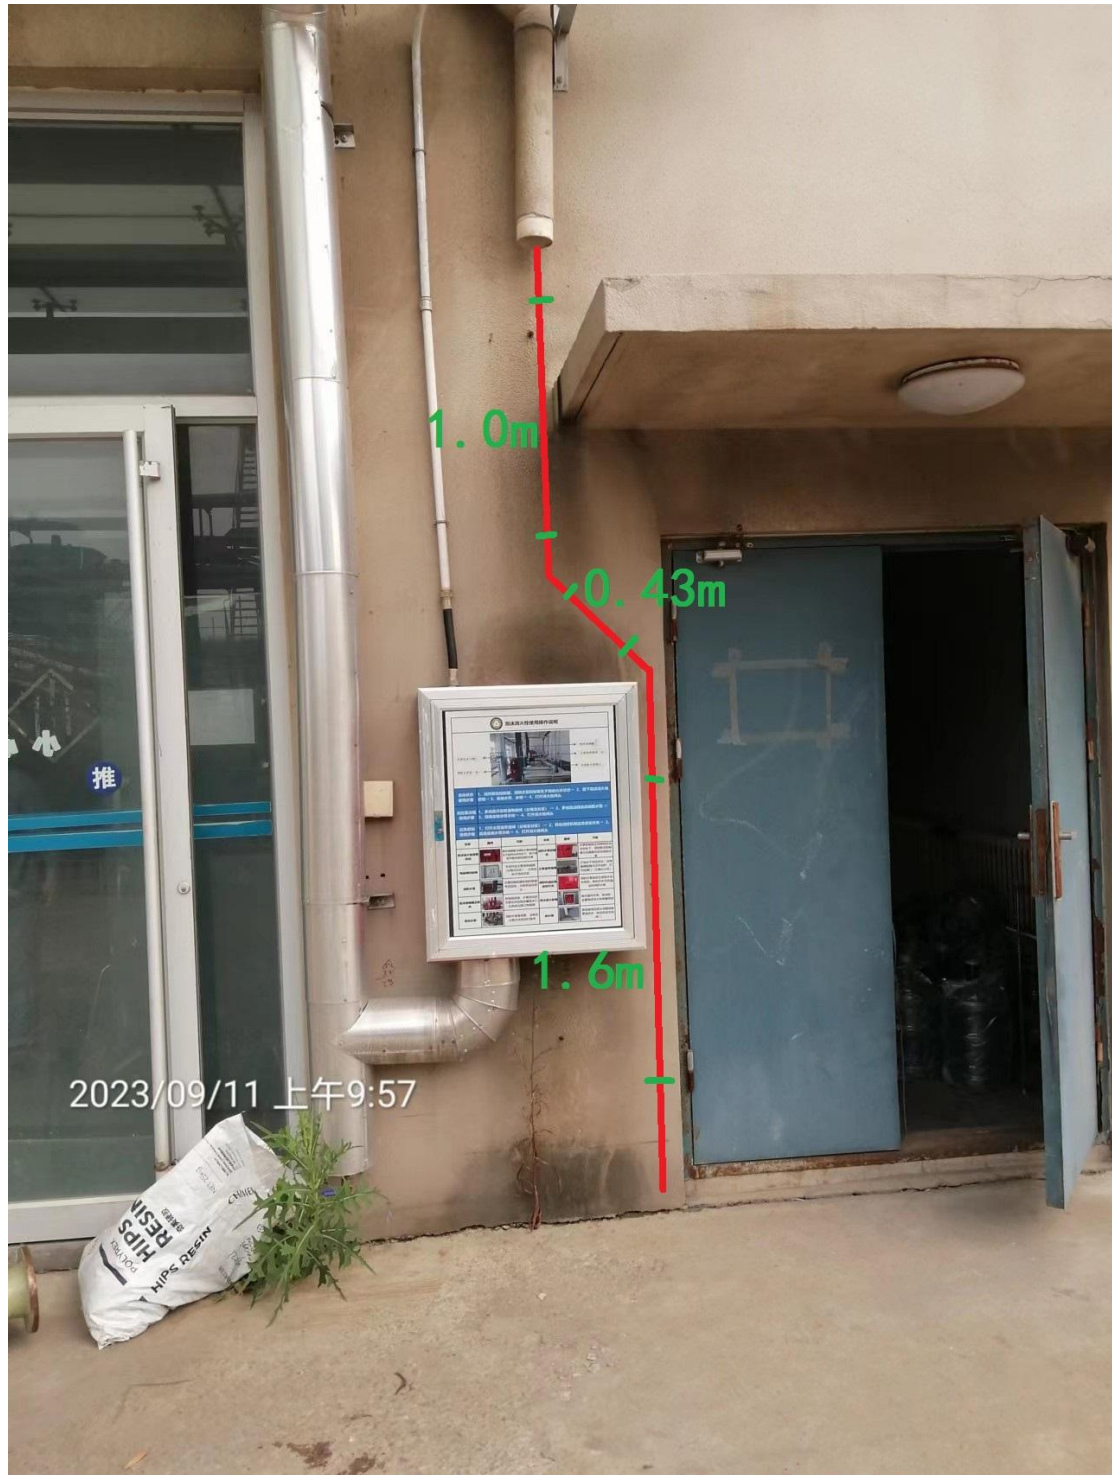
一、三万吨一期玻璃门处泡沫灭火器上方补增落水管：安装 $\Phi 110$ UPVC 雨水管，

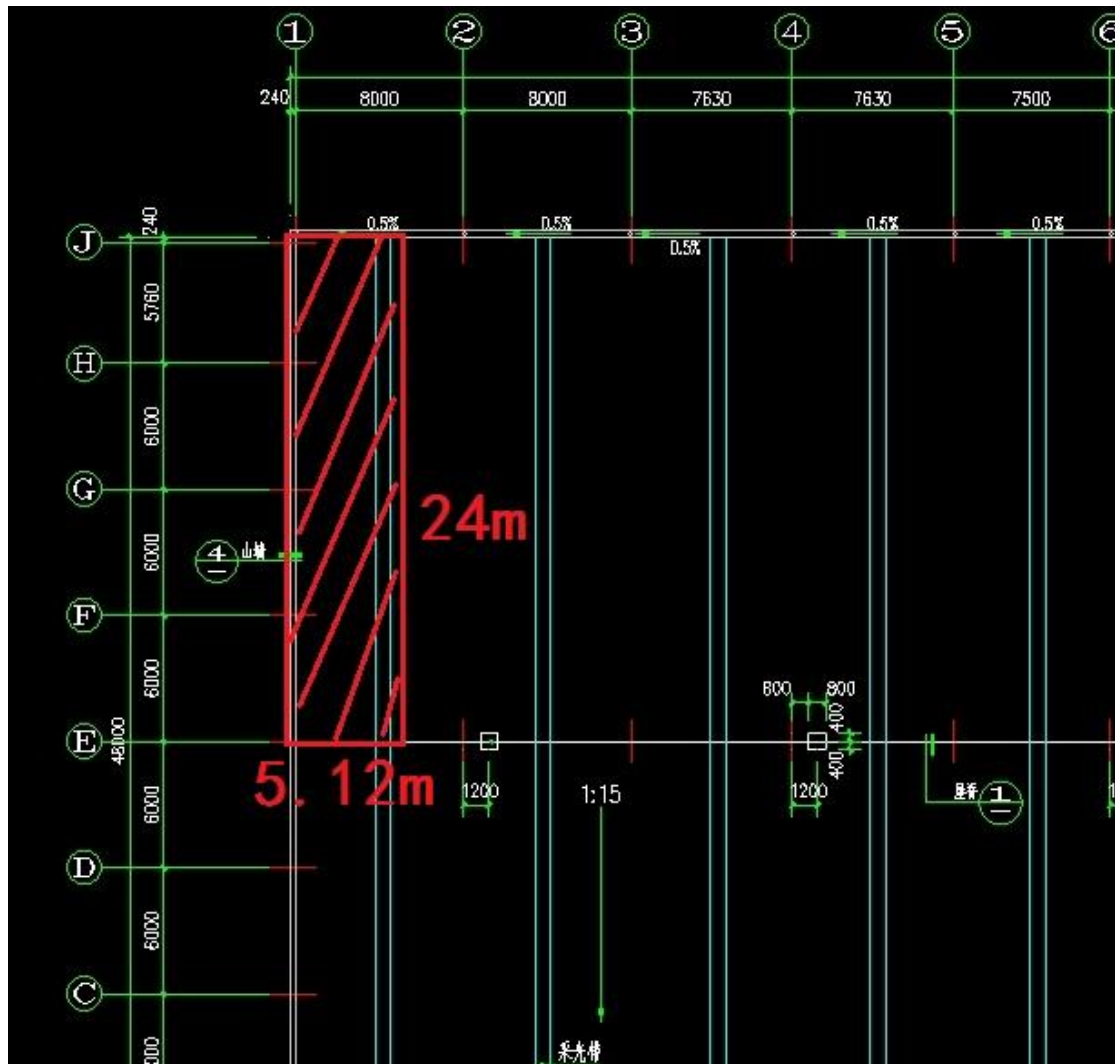
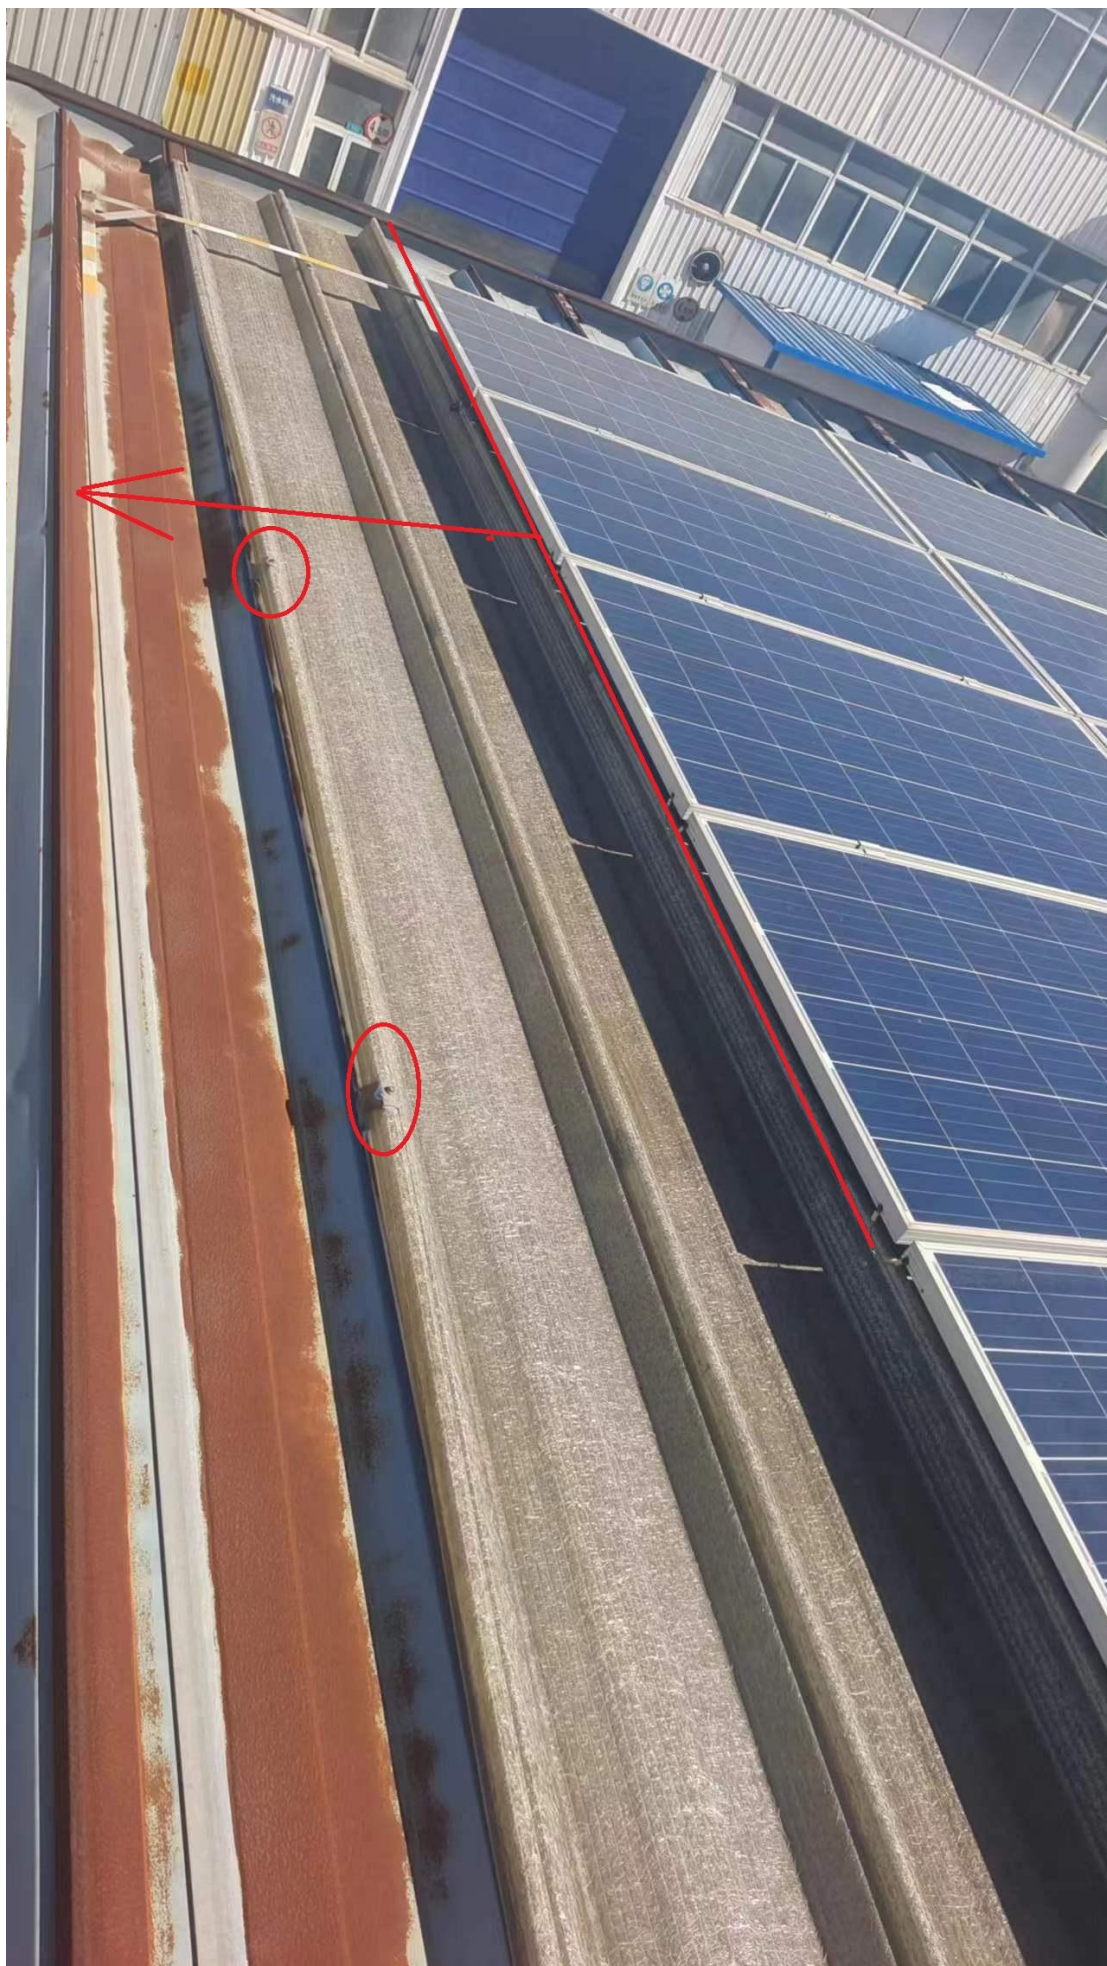
二、**B3** 仓库小危废库屋面漏水维修：屋面图示部位全部粘贴冷沾防水卷材（先把阳光板缺小的固定螺丝全部固定好，防水卷材压过屋脊中心线）。

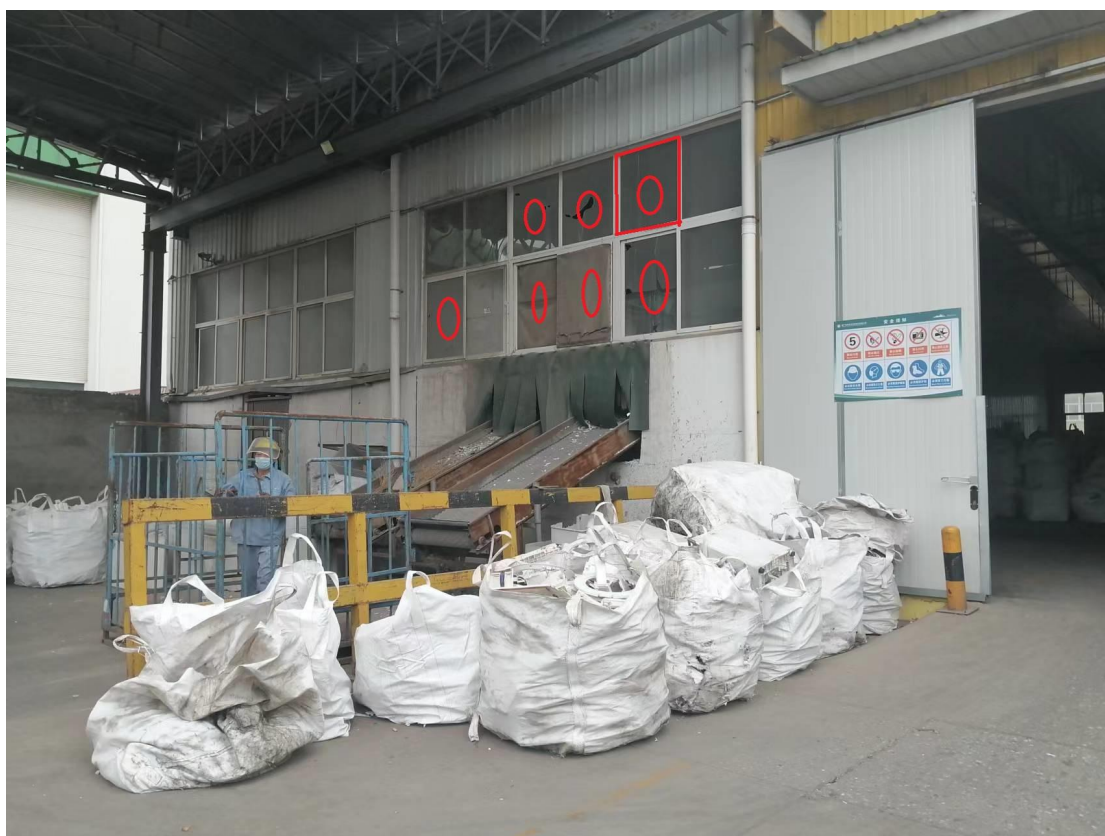
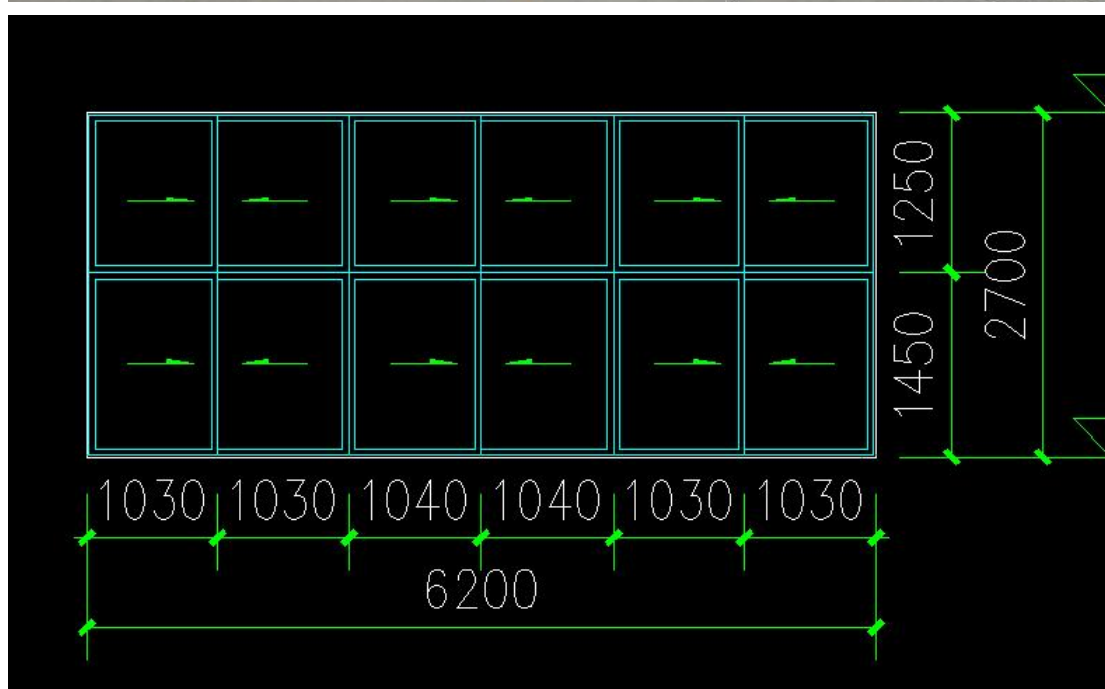
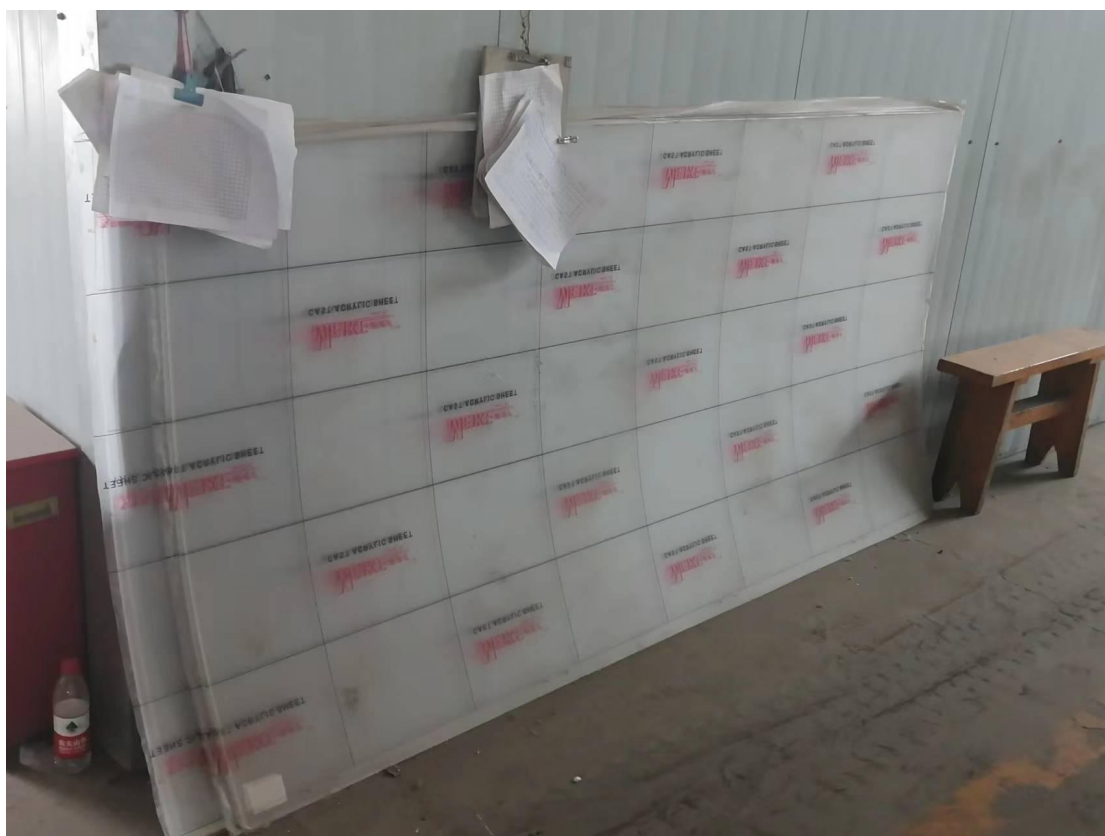
三、洗衣机壳破碎处窗户安装亚克力板：图示位置窗扇玻璃拆除，根据窗扇尺寸在窗扇上安装亚克力板（亚克力板甲供），窗扇周边固定亚克力板增加 **2cm** 宽镀锌铁皮压条、固定点间距不大于 **20cm**。

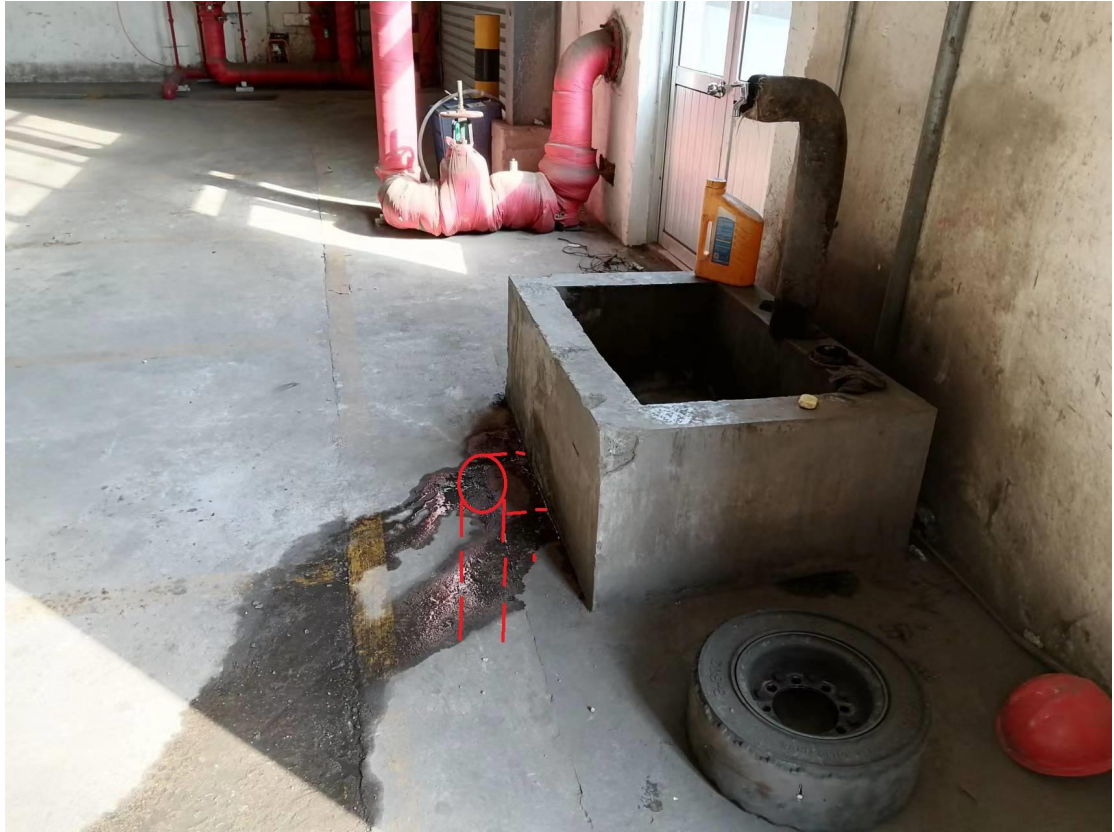
四、**B1B2** 连廊洗手池下水管改变流向:现有排水管道严重堵塞，在拖把池外图示位置用水钻打 $\Phi 150$ 孔洞一个（与地面下雨水管道连通、地下管道深度约**0.6**米），拖把池内下水管与重新连接到新钻孔洞内，孔洞表面封堵密实。

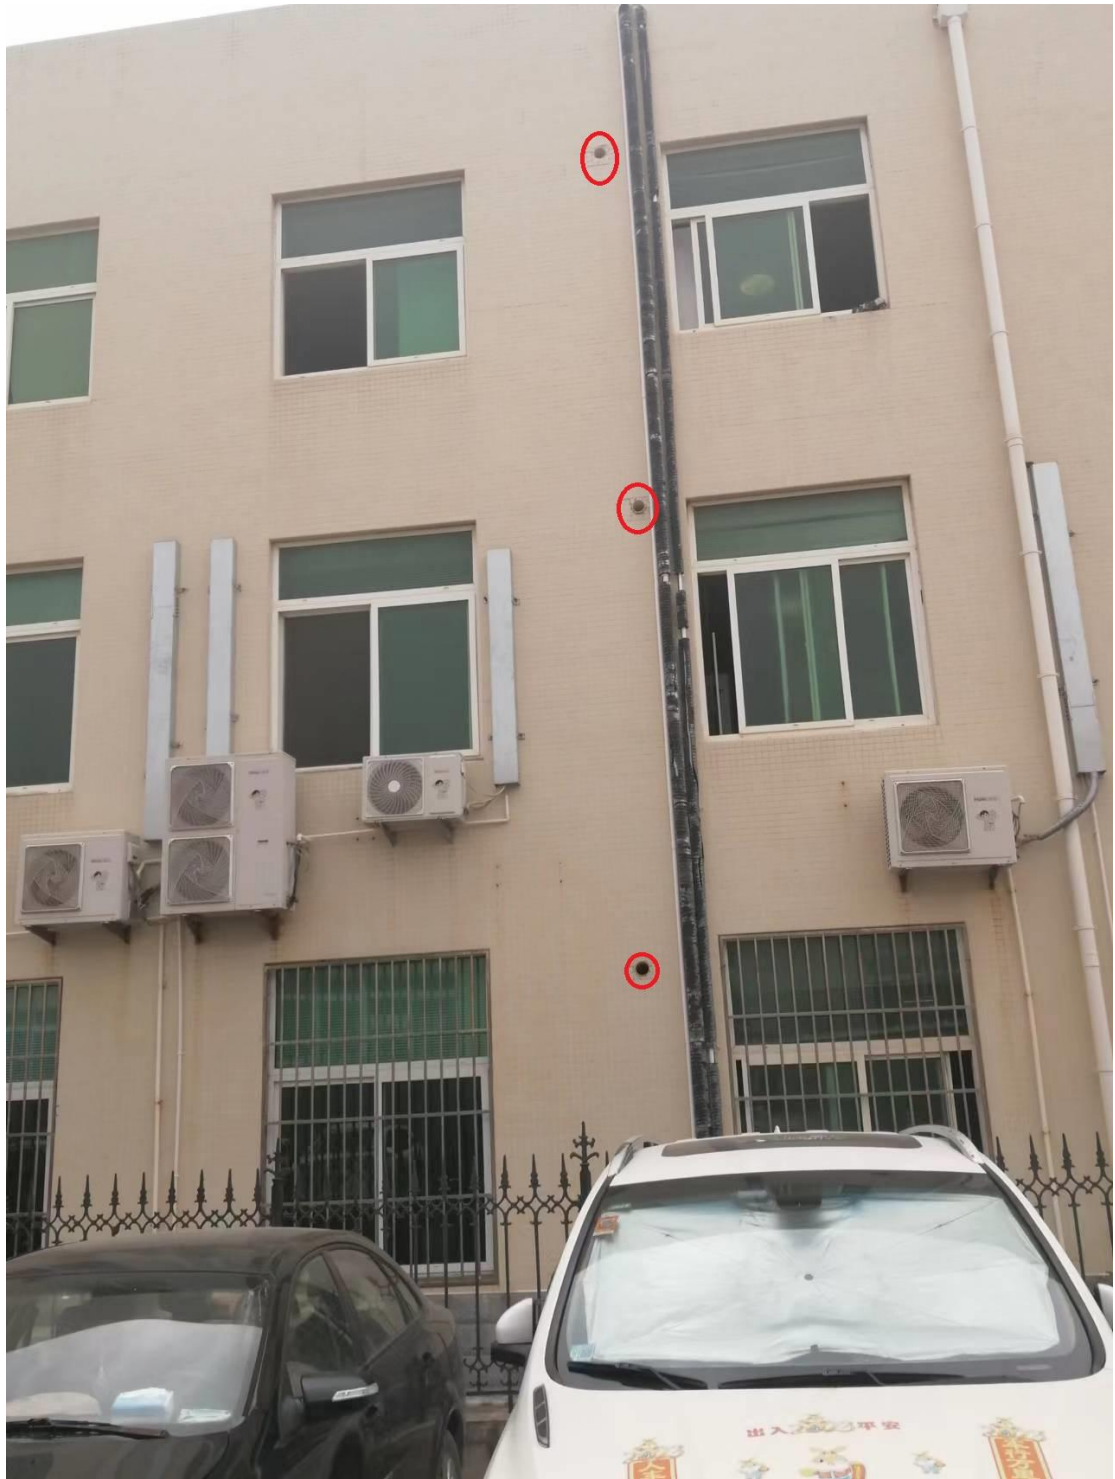
五、办公楼卫生间外墙排气管口增加 $\Phi 110$ pvc 防雨弯头三个，弯头周边墙面使用堵漏灵封堵密实(防止雨水进入)。

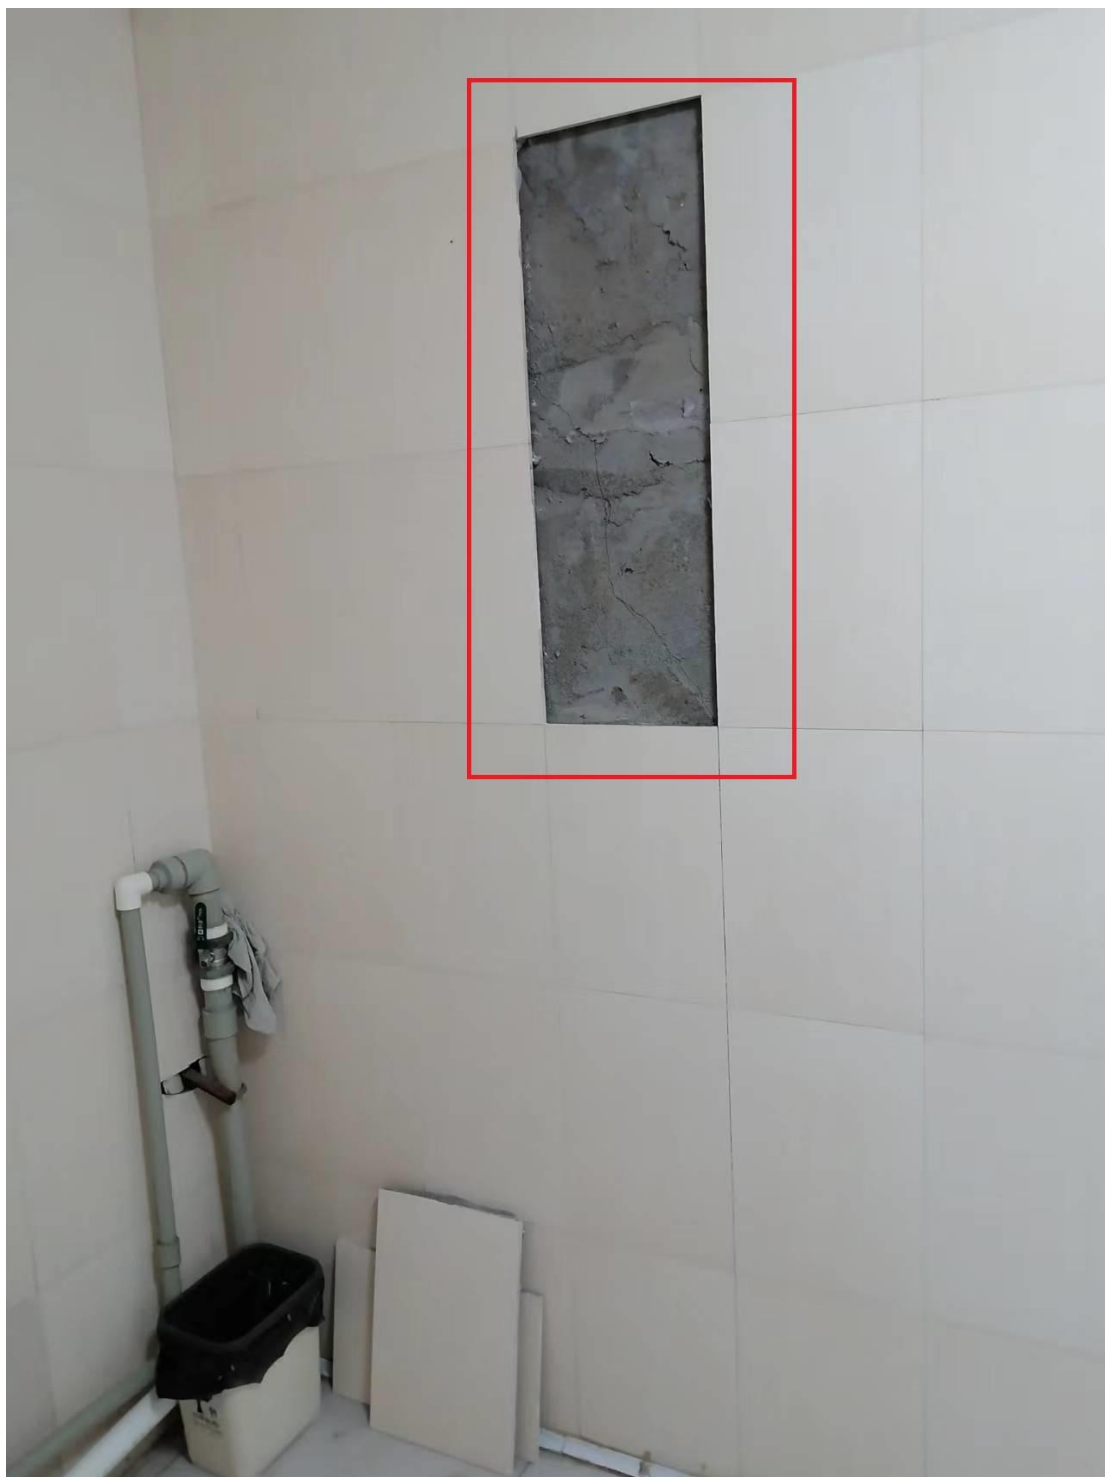
六、三楼男厕所墙面瓷砖维修：脱落墙砖（**300*450**）两块重新粘贴牢固

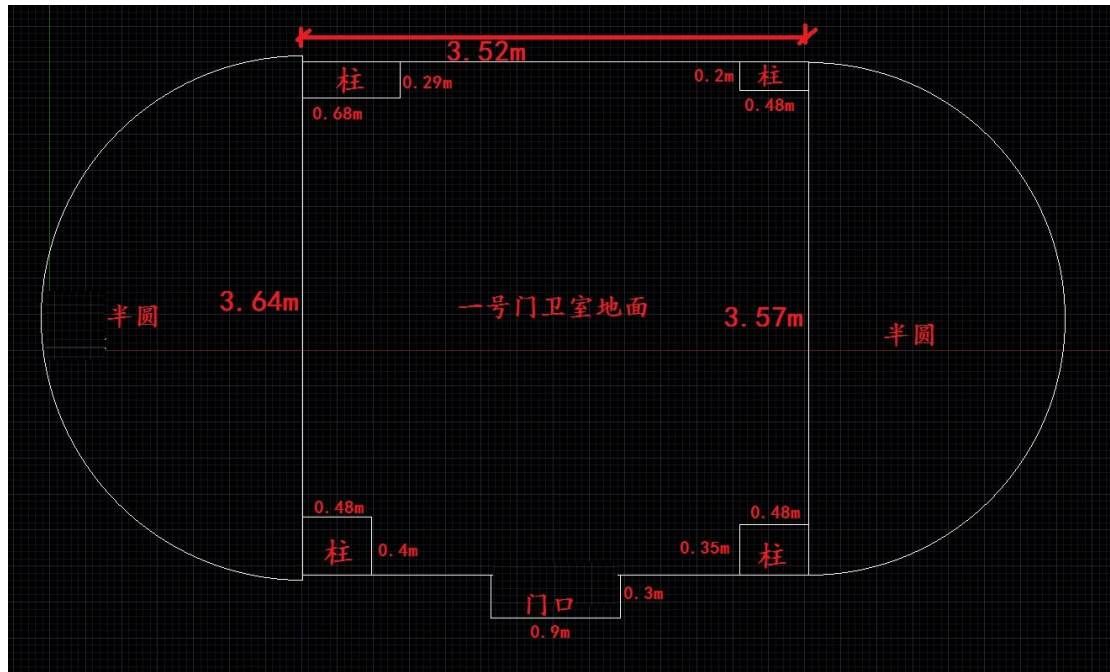
七、一号门岗地面修复：地面旧地板革拆除清理干净，重新铺贴**2mm**厚复合**PVC**塑胶地板。图案与颜色与原地板接近。

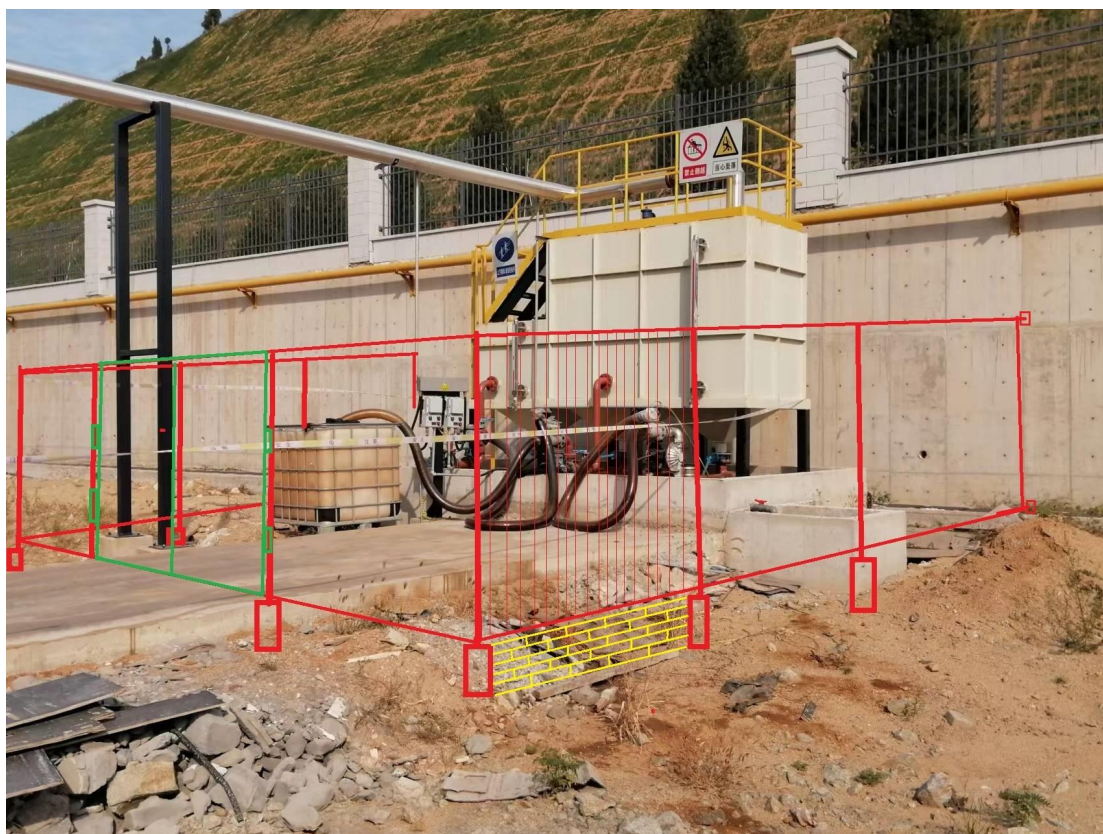
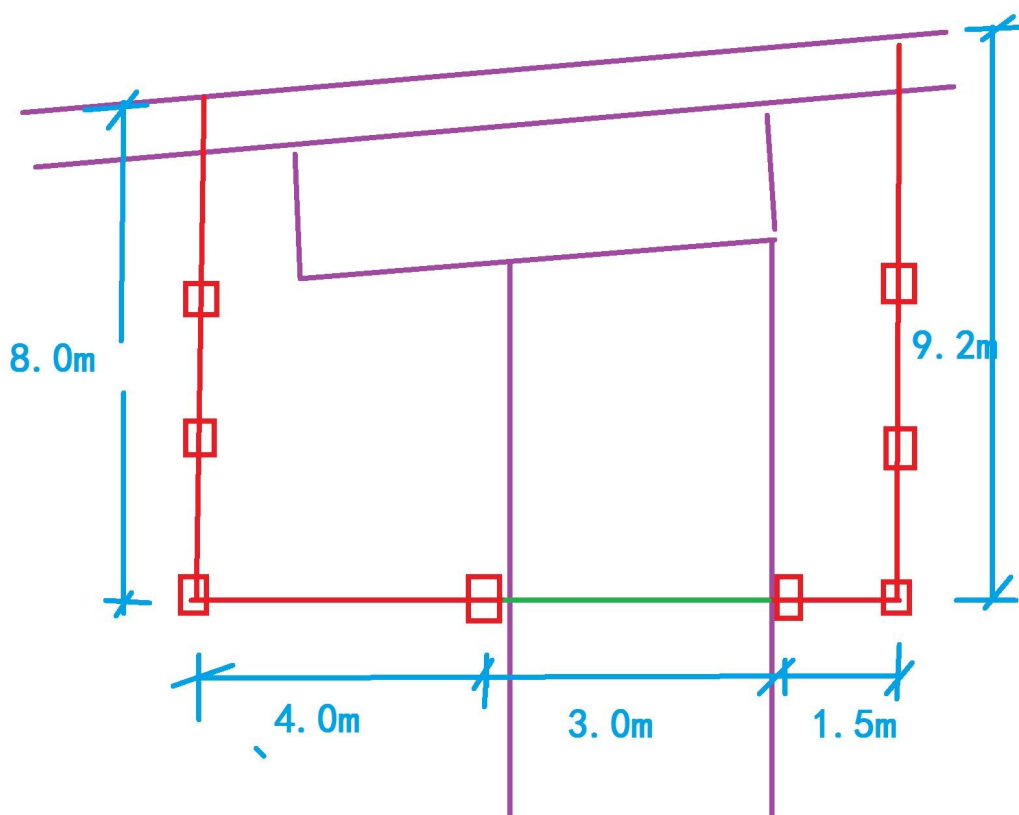
八、**A9** 东墙油水分离器模块增加围栏和进出口门：

- 1、护栏立柱高 **2** 米采用 **DN80** 热镀锌管（壁厚不小于 **3.5mm**），门边两立柱采用 **DN150** 热镀锌管（壁厚不小于 **3.7mm**）；立柱底部与柱基础预埋件焊接，上下横向大横杆采用 **DN50** 热镀锌管（壁厚不小于 **3mm**，下横杆距基础顶面 **150mm**；横杆东侧固定在挡土墙上，焊接 **150*150*10** 热镀锌铁板固定件、用四个 **10*100** 镀锌膨胀螺栓固定）；小立杆全部采用 **DN20** 热镀锌管（壁厚不小于 **2.5mm**，中心间距 **200mm**）。
- 2、门宽 **3.0** 米，两扇外开边框采用 **DN25**（壁厚不小于 **2.75mm**）热镀锌管制作，立杆采用 **DN20** 热镀锌管制作间距 **200mm**，带横向锁门插销及底部固定插销。
- 3、独立基础 **350*350*600**，深度挖到下边岩石层（按照平均 **600mm** 高考虑，实际情况由施工方自行考虑,不再调整；

基础为 **C30** 混凝土、配四根 $\Phi 14$ 主筋、箍筋 $\Phi 6@150$ ；顶面预埋 **250*250*10** 钢板、四根 $\Phi 14$ 锚固筋长度 **250mm**）基础上平与大门处地面一平。

4、门两侧四个基础以图示尺寸为准，南北两侧基础按照长度均布；基础间砌筑 **200** 厚 **600** 高灰砂砖（东侧排水沟处不砌筑，沟宽度 **1.2** 米；墙体采用两根 $\Phi 6$ 钢筋与基础拉结、长度不小于 **500mm**、两道）高度与基础顶部一平，两侧及顶面抹灰。基础挖土深度按 **0.3** 米考虑，不再调整。

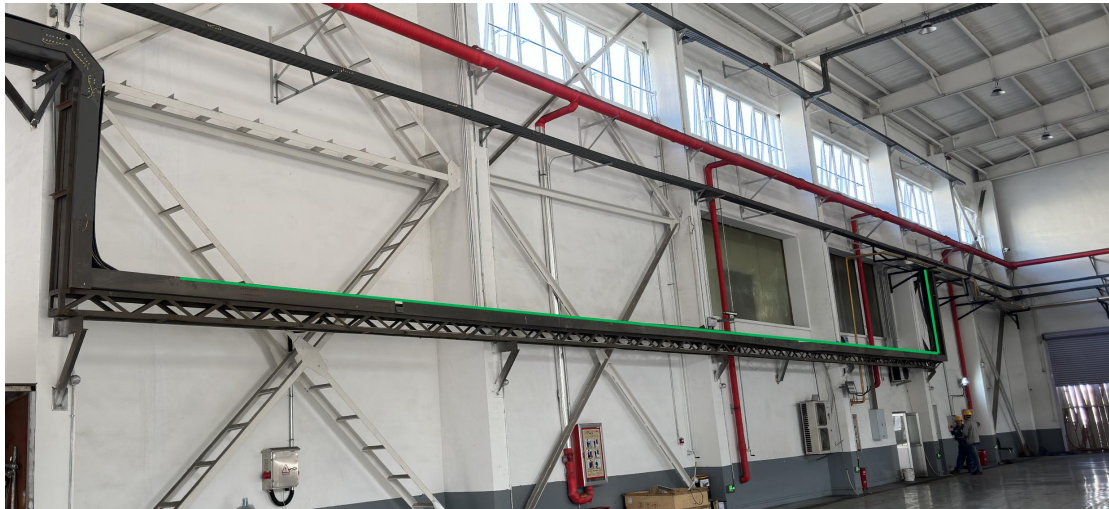
九、无氧热解车间西墙增加线槽盖板：

A9 室内西墙桥架增加防火桥架盖板，横向共 **26.7m**，竖向

2.604m。盖板宽度为 **400mm** 厚度为 **1.5mm**，采用燕尾丝固定
在原桥架上，燕尾丝要求 **1.5m** 处增加一组。原桥架破损处调整，
保证盖板正常贴合原桥架。北侧竖向桥架直角转弯处，因电缆无法
贴合桥架，直角弯处做成弧状，尽量贴合桥架，最终呈现效果
与南侧一样即可。

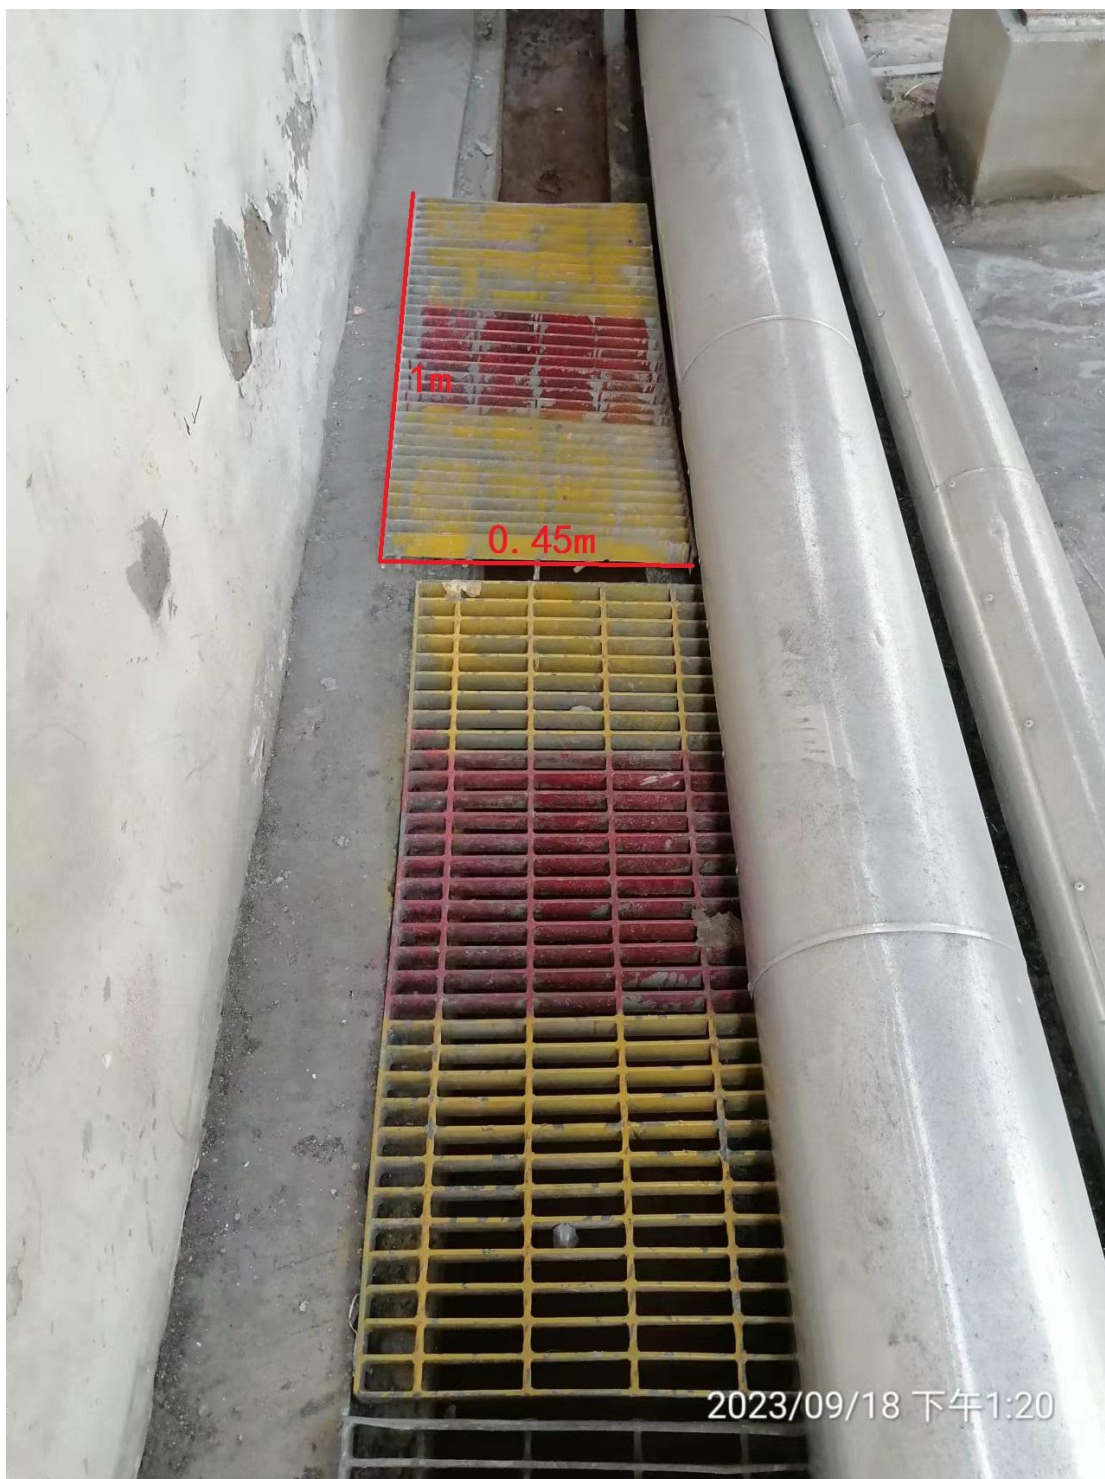
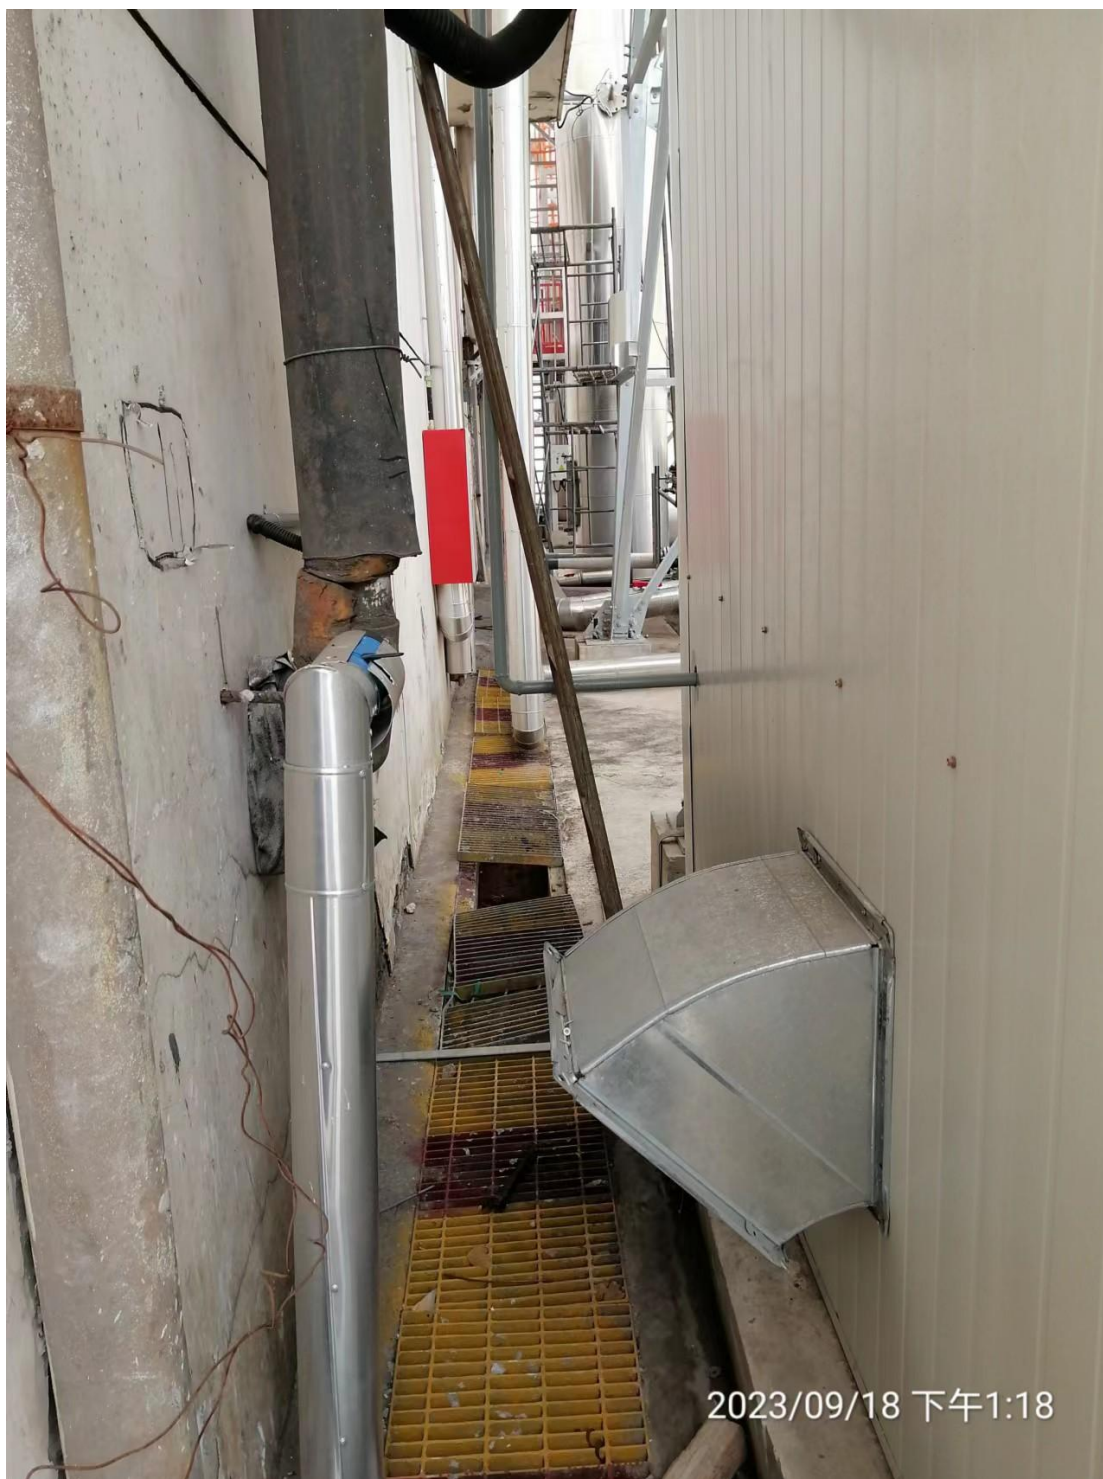
十、无氧热解车间东侧地沟钢格板切割：变形沟盖板整形处
理、宽度大的沟盖板切割到宽度与沟口相符。共计 **12** 块。

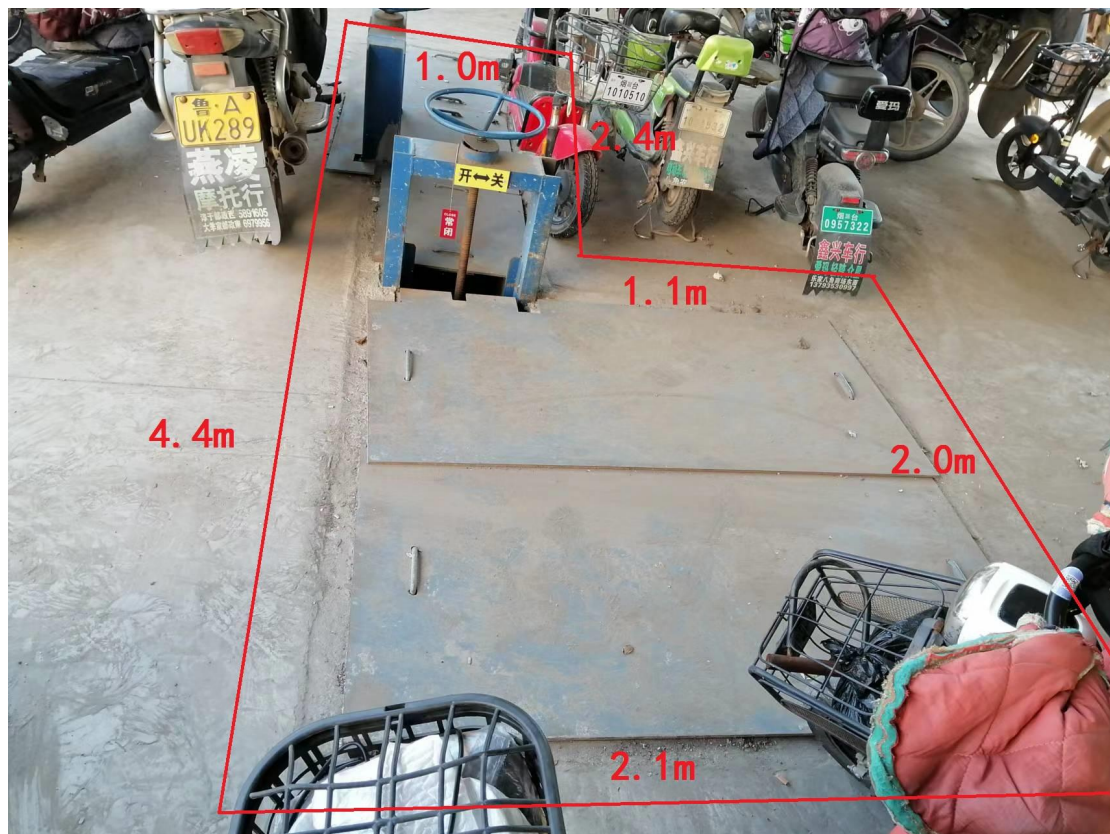
十一、一期新建雨水池雨水阀门及阳光井周边增加护栏：护栏高 **0.5** 米，立柱及上横杆采用 **DN65** 热镀锌管（壁厚不小于 **3.5mm**）焊接，立柱间距 **1.0** 米、立柱固定底板采用 **150*150*16** 热镀锌铁板、每块铁板配 **4** 个 $\Phi 16$ 镀锌膨胀螺

栓固定。护栏表面全部粘贴反光警示胶带。范围如下图所示。

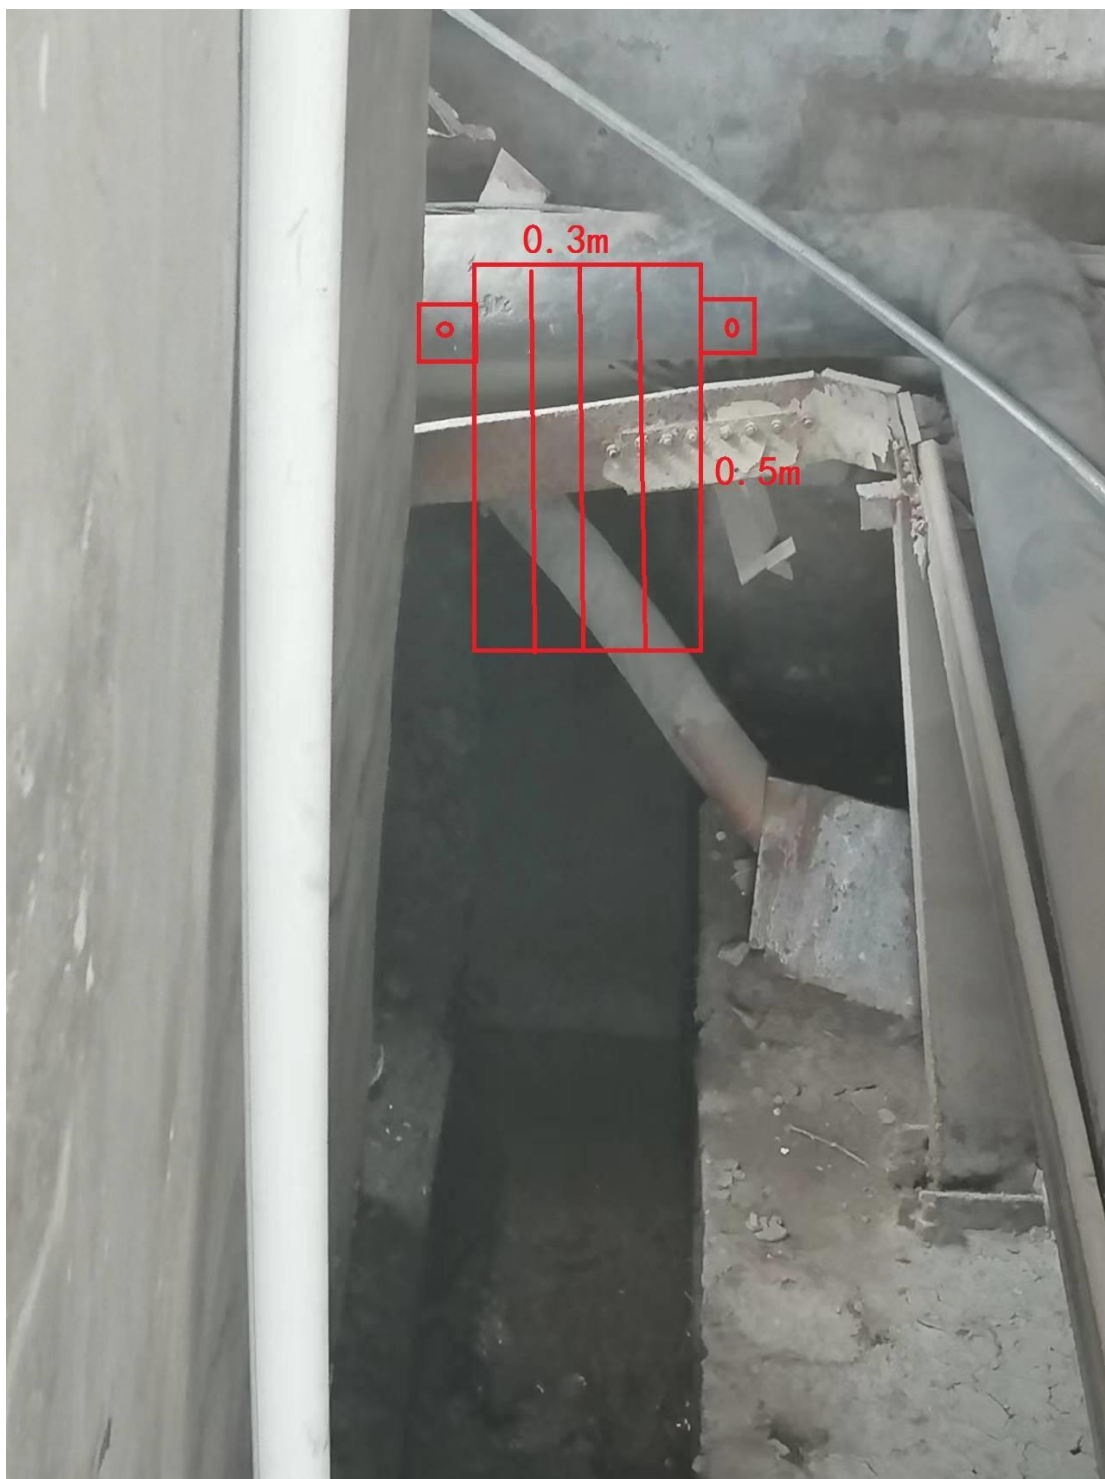
十二、**B3** 仓库东侧排水沟增加防堵塞格栅：采用 $\Phi 10$ 镀锌钢筋（圆钢、钢格栅板）制作如图所示防堵塞格栅一个，两侧焊接墙面固定件两个，采用 $\Phi 12$ 镀锌膨胀螺栓与墙面固定。

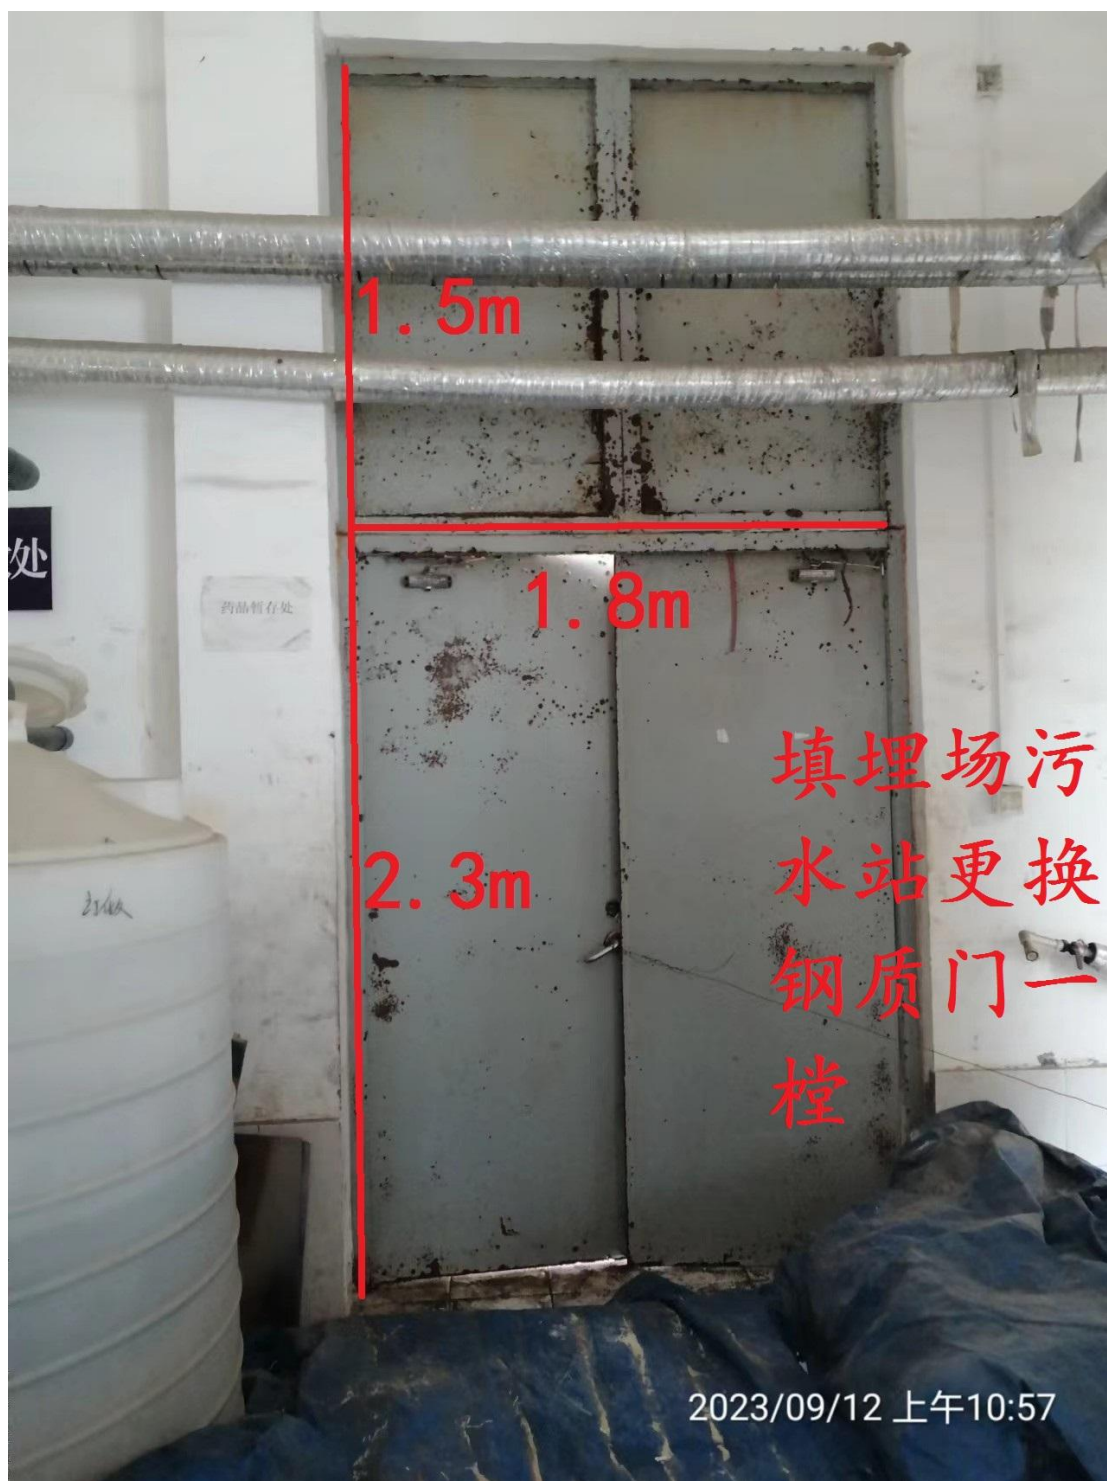
填埋场污
水站更换
钢质门一
樘
