2023 年 10 月零星工程技术方案

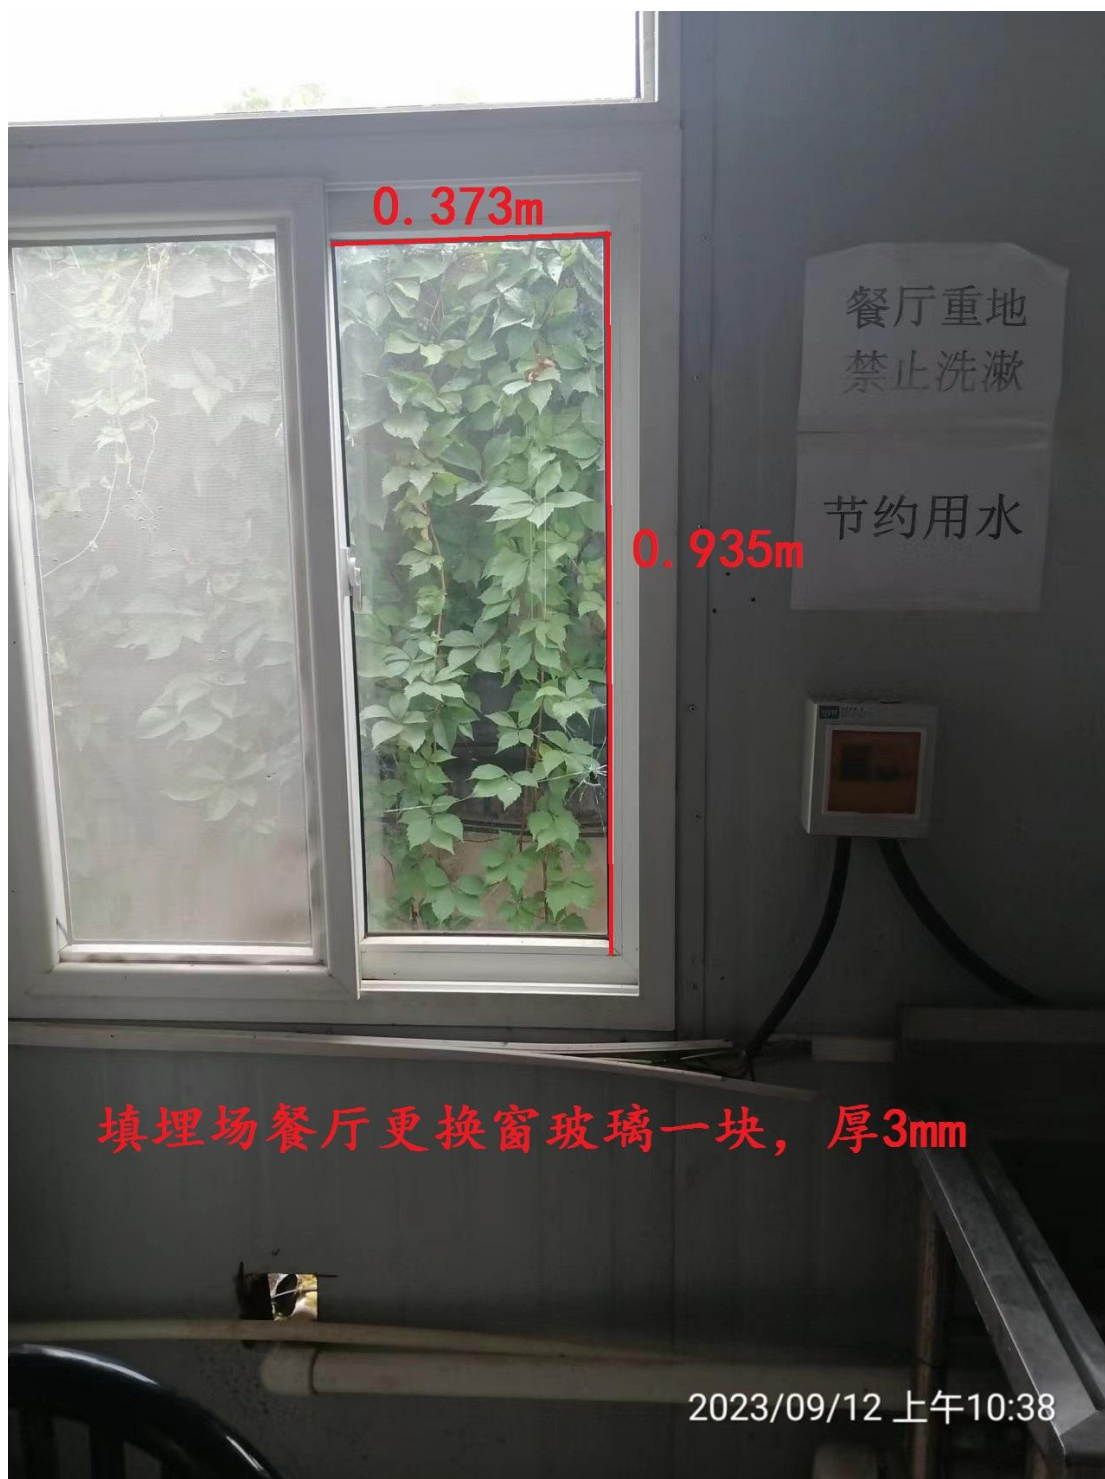
填埋场餐厅更换窗玻璃一块, 厚3mm

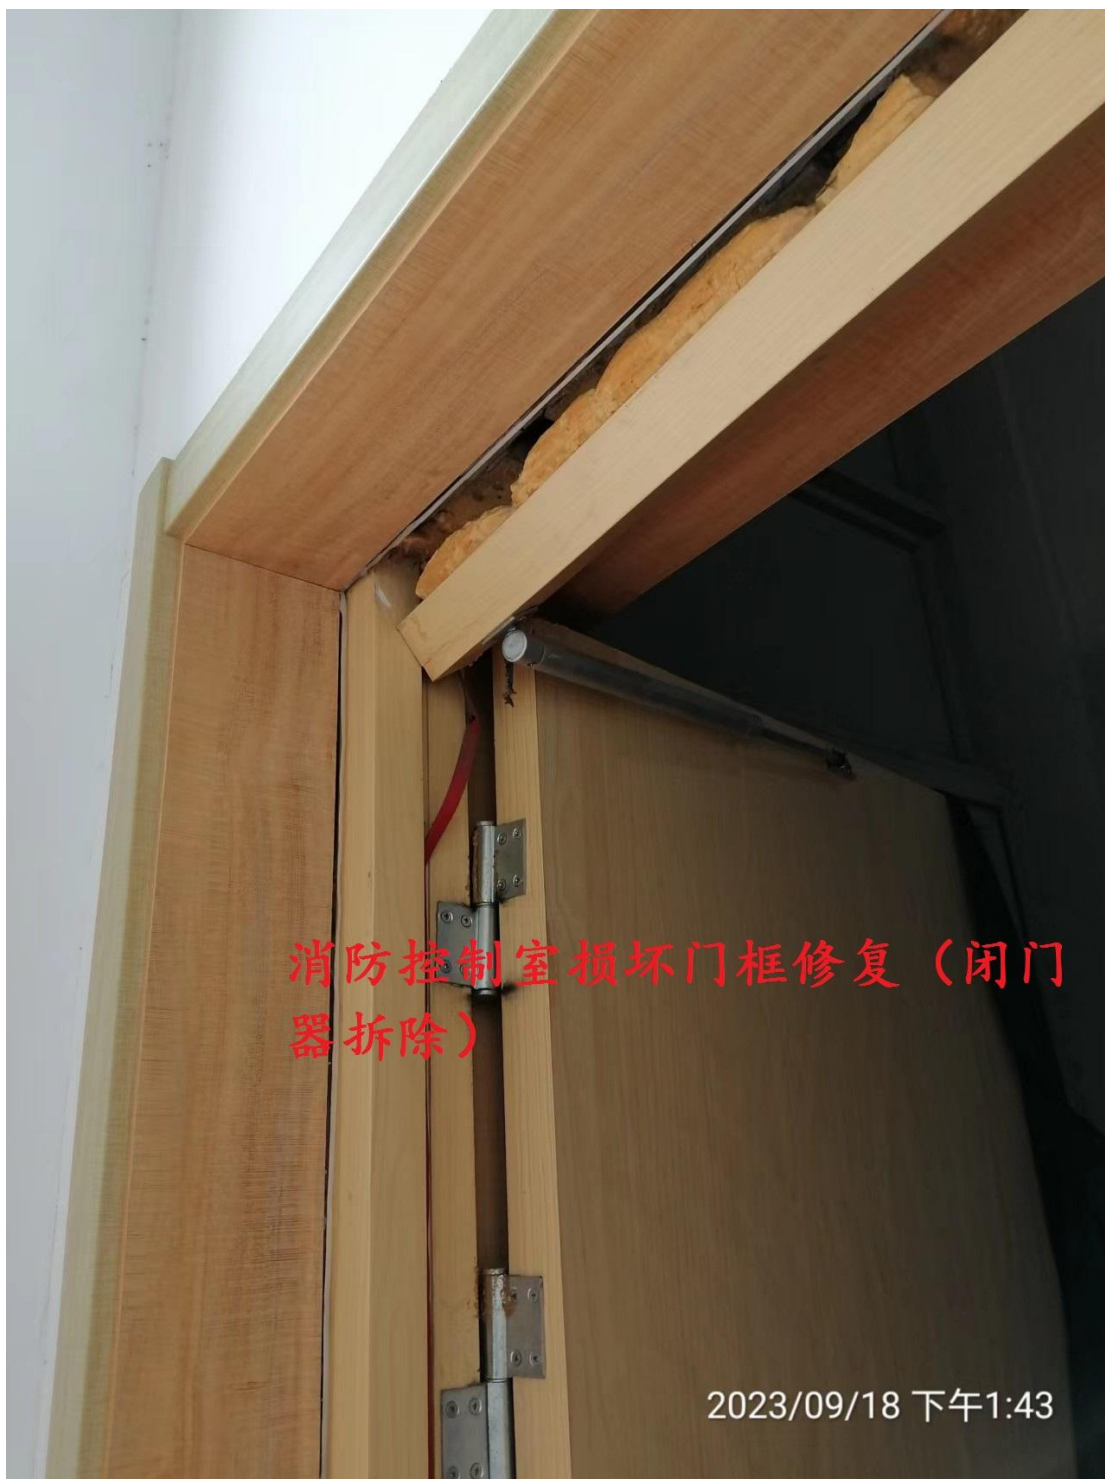
消防控制室损坏门框修复（闭门器拆除）

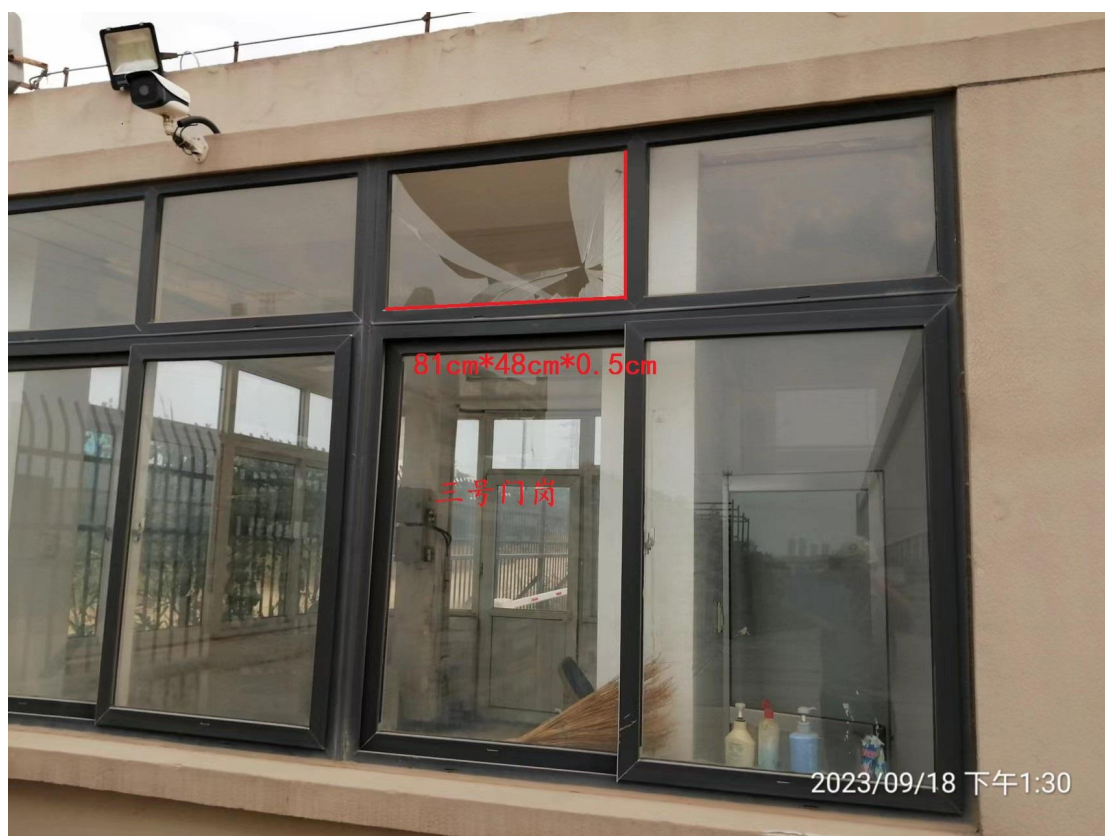
十五、汽车拆解三号门岗损坏窗玻璃维修：

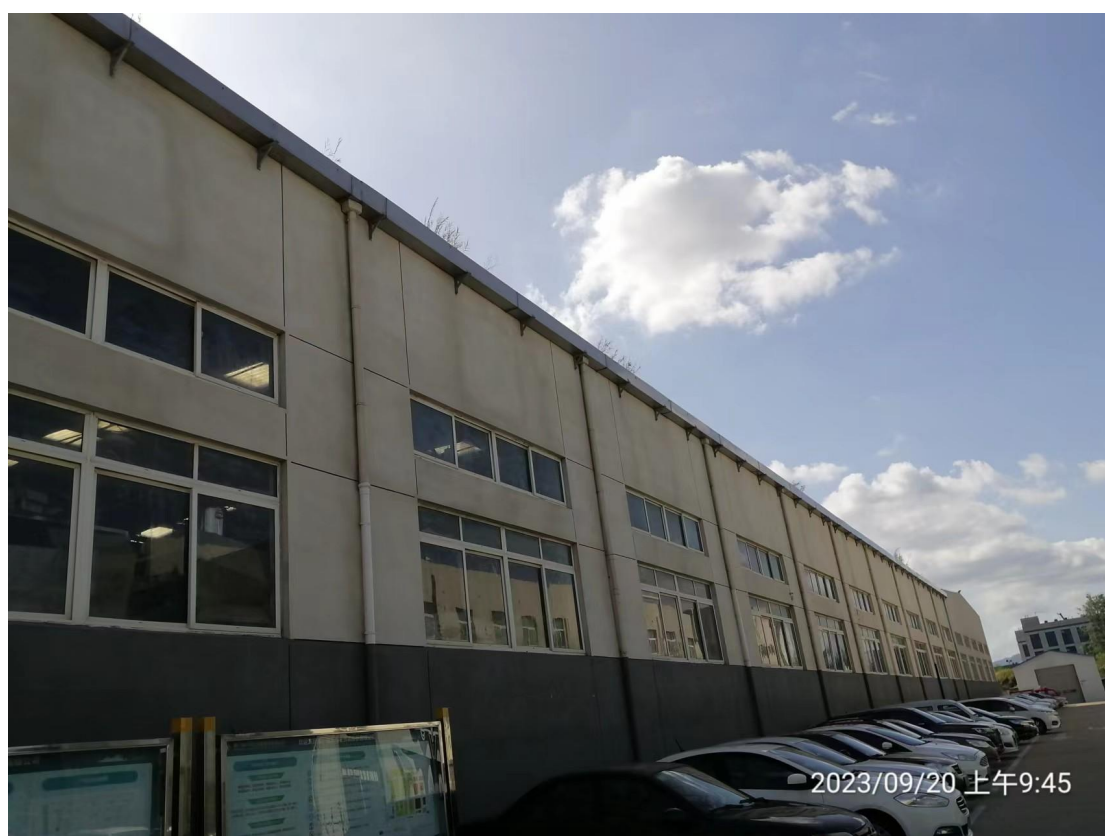
十六、厂房长草天沟清理：天沟内土、草及垃圾清理干净。

1、**A4** 仓库西侧天沟清理：长度 **62.6** 米（图纸尺寸）

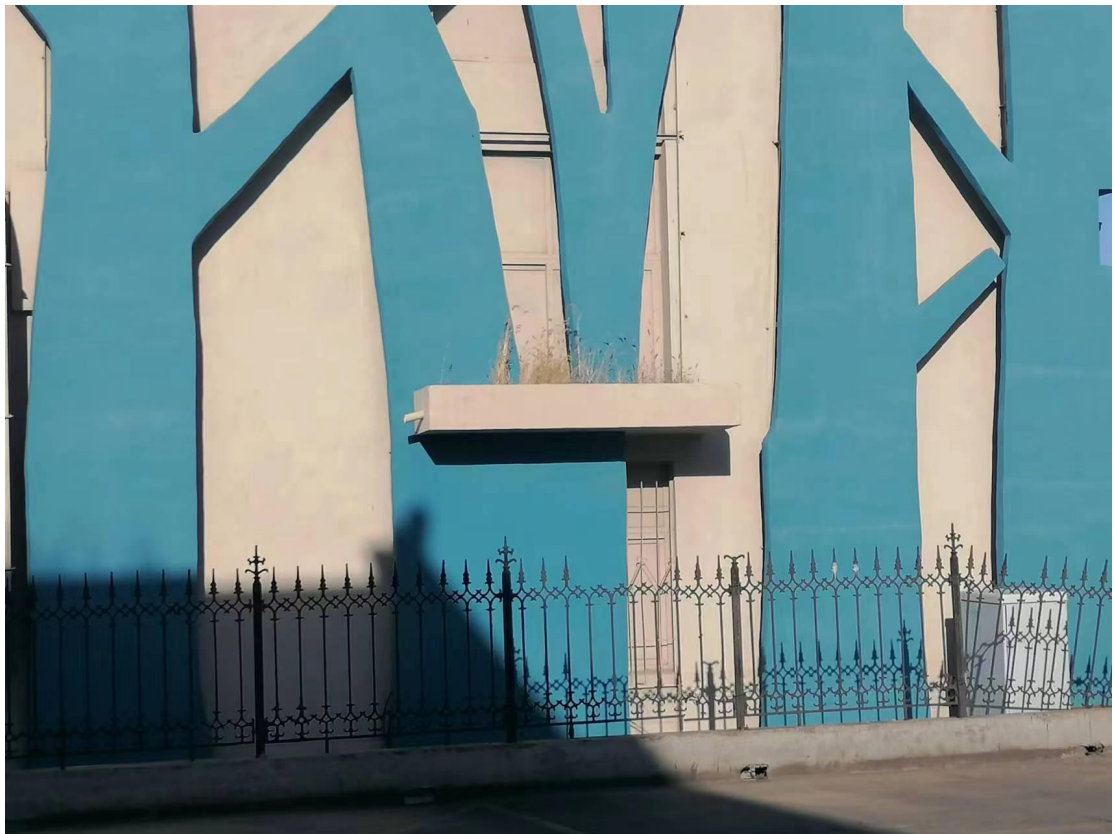
2、科普馆东侧雨棚顶面清理：0.9 米*2.1 米

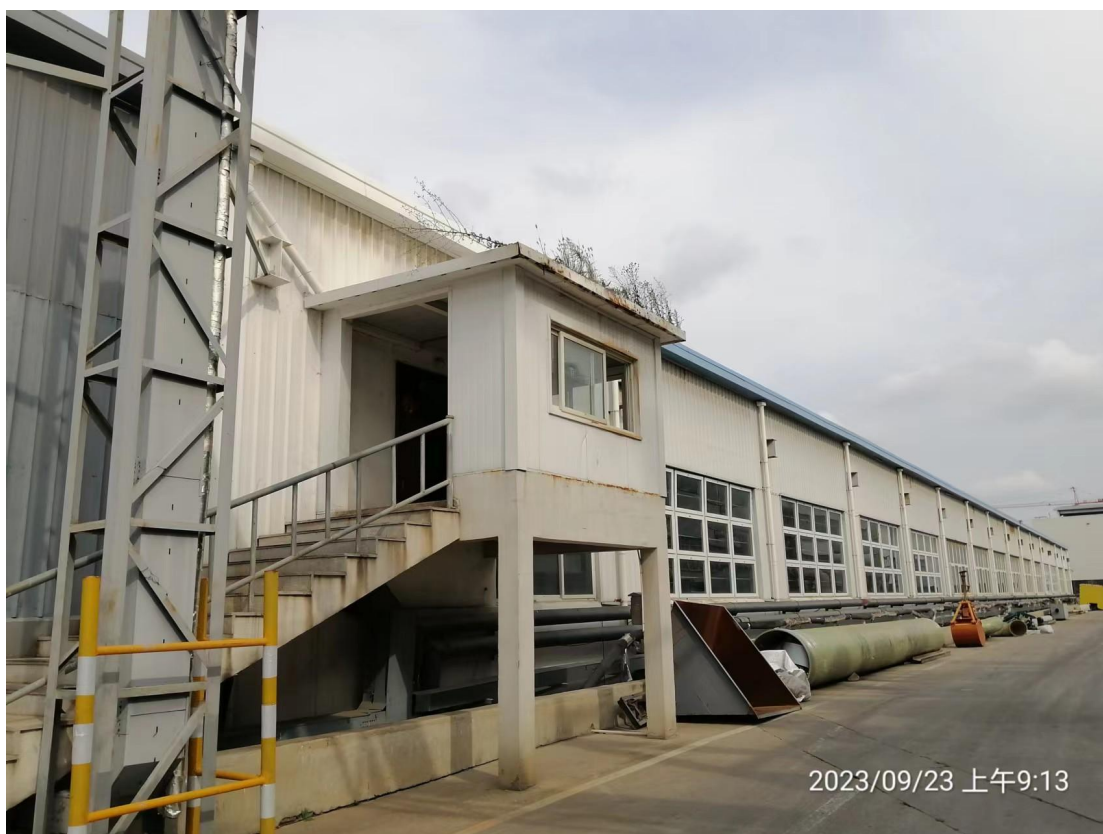
3、B3 仓库东侧室外楼梯顶面天沟清理：长约 3.49 米，宽约 3.07 米。

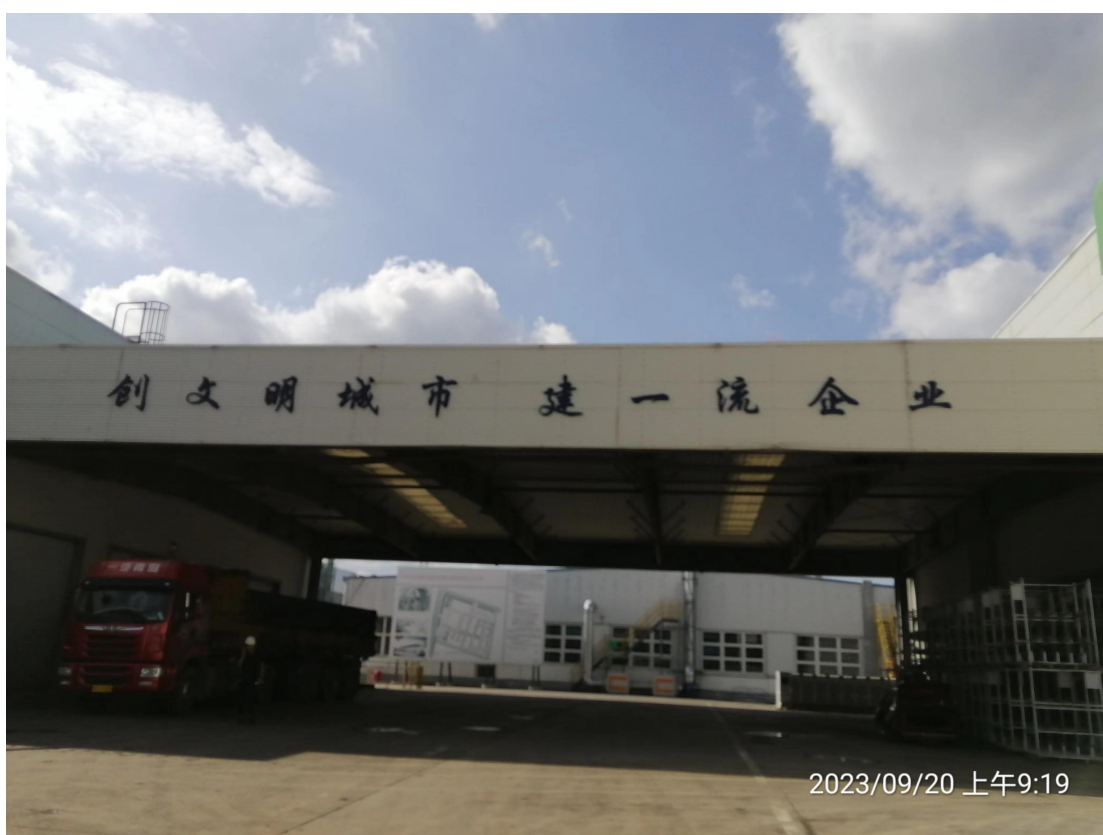
4、汽车拆解连廊天沟清理：单侧长度 **29.5** 米（图纸尺寸）。

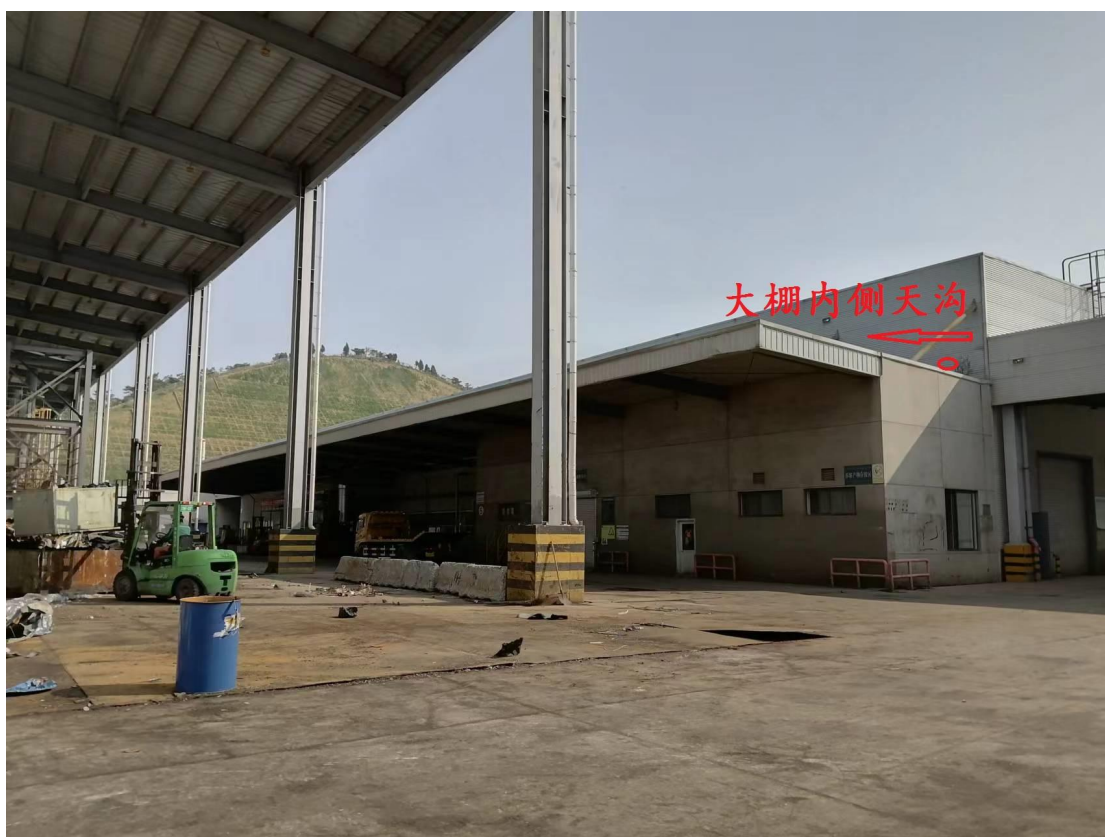
大棚天沟长度 **90.82** 米（图纸尺寸）。
