渗滤液车间废气收集处理改进方案

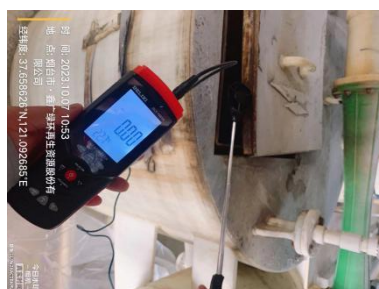
- 1、高浓度风机正常运行下测量各高浓废气点位收集情况，负压不足；
停用高浓废气风机，只运行低浓废气风机，负压基本为零；

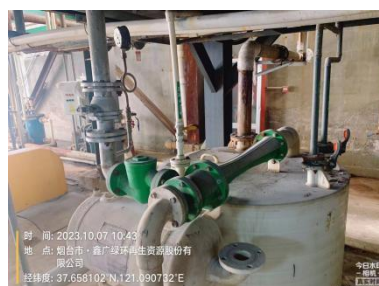
- 2、高浓废气收集管路缺少风量分布设施，风量分布不均，管径过细，
废气点位温度较高，异味扩散至车间其他区域；

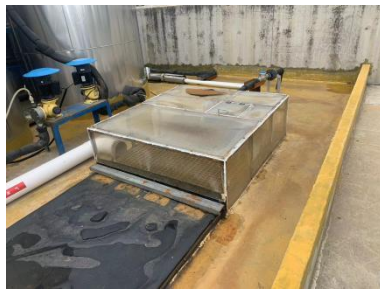
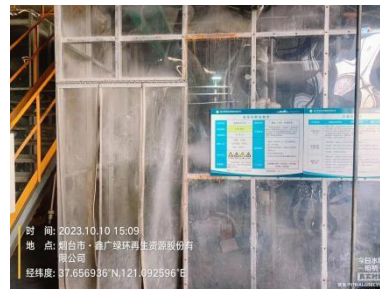
3、部分开放式高浓废气点位（如原液池、冷凝水池）采用密闭式装置，三处射流泵冷凝水处采取区域封闭措施，防止高温废气扩散至其他区域，参照下图：

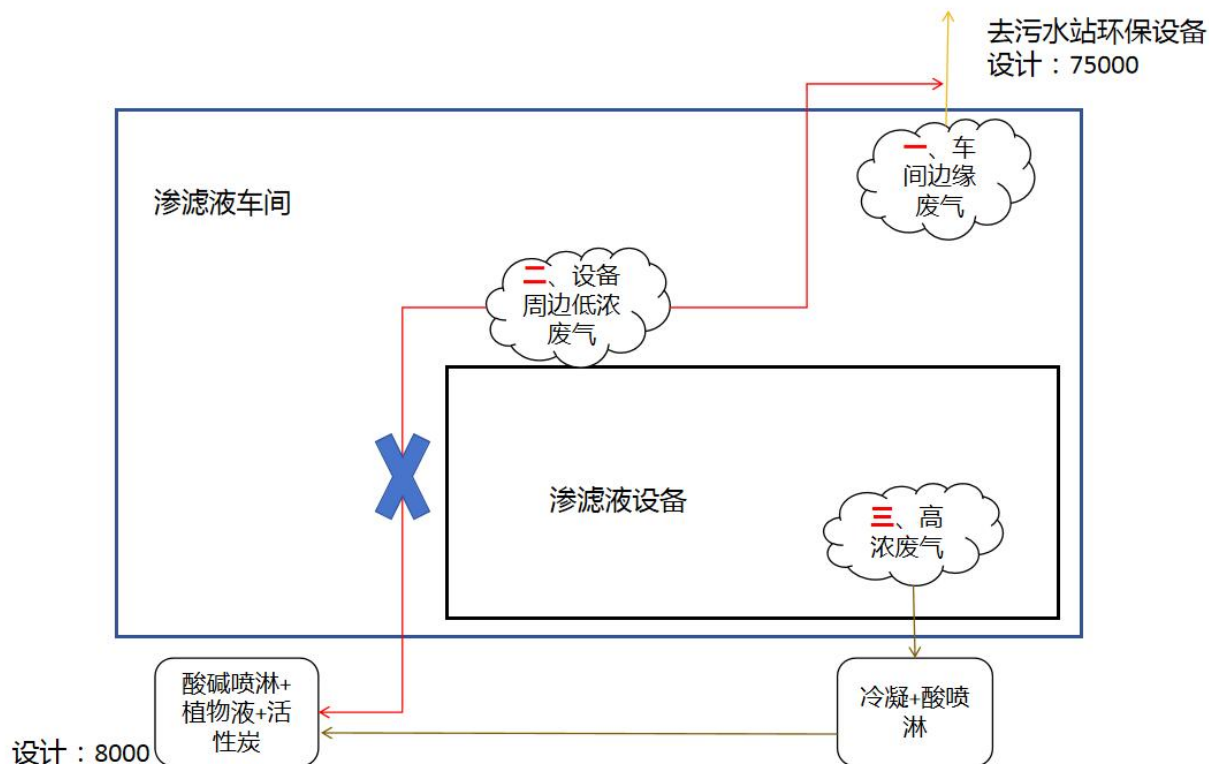
- 1、高浓废气冷却喷淋塔尺寸加大，后端冷凝进一步降低废气温度；
- 2、根据前期实验数据，分析得出结论，酸喷淋塔处理效果大于碱喷淋塔，且污水站现停用一套喷淋塔，高浓废气处理流程可利用成一套酸喷淋塔，提高处理效率，停用设备的部分管道也可用于本次改造；
- 3、除雾塔废气进口位置调整，加大填料体积，增大除雾能力；
- 4、活性炭箱增大，满足颗粒状活性炭气体流速 $\leq 0.6\text{m/s}$ 的要求；

项目	改造内容	备注
收集	1、第二部分废气接入 75000 风量处理	可利用旧管道进行调整
	2、高浓废气接入 8000 风量处理	新增管道
	3、部分废气产生区域封闭	新增密闭罩
	4、车间开设进风口	新增百叶窗
处理	1、高浓废气更换冷却塔，加冷凝器	新增
	2、增设酸喷淋塔	利用旧喷淋塔
	3、除雾塔进气口、填料	调整
	4、更换活性炭箱	新增
